Handreiking Asbest voor Bakkerijen en Zoetwarenbedrijven

Juni 2017, 2e herziene versie

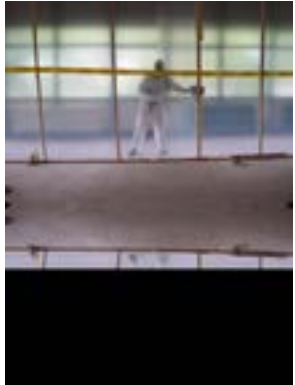
Asbestsanering in eindfase

- Voorbereiding van de sanering: (een deel van) het object wordt ingepakt ('containment') zodat het asbesthoudend materiaal veilig kan worden gedemonteerd en verpakt, zonder dat asbestvezels zich buiten het containment verspreiden.
- De eigenlijke sanering: verwijdering van het asbest of het gehele object.
- Het schoonmaken van het containment na de werkzaamheden.
- Vrijgave: eerst wordt gecontroleerd of het containment kan worden weggehaald (verplichte controle op vrijgave): er moet garantie zijn dat in dat geval niet alsnog asbestvezels vrijkomen. Pas daarna wordt het containment verwijderd en is de situatie weer gebruiksklaar.
- Afvoer van het materiaal: het afval moet op de voorgeschreven manier worden aangeboden aan een erkende asbestinzamelaar, zodat deze het asbestafval gecontroleerd kan verwerken.
